Errores Técnicos, Estado Actual y Soluciones a la Problemática del Proyecto Hidroeléctrico Pescadero - Ituango (Hidroituango)

Por: Modesto Portilla Gamboa – Profesor Geociencias (Febrero 1 de 2019)

El presente documento contiene un resumen de las principales realidades del proyecto hidroeléctrico Ituango-Pescadero (Hidroituango), haciendo énfasis en los errores técnicos cometidos durante la construcción de las obras civiles, el estado actual del proyecto y las posibles soluciones técnicas a la problemática ambiental, social, económica y humana que esta amenaza de origen antrópico representa para las Comunidades del Cañón del Río Cauca en la zona de influencia del proyecto: entre Liborina y Caucasia/Nechí (Antioquia).

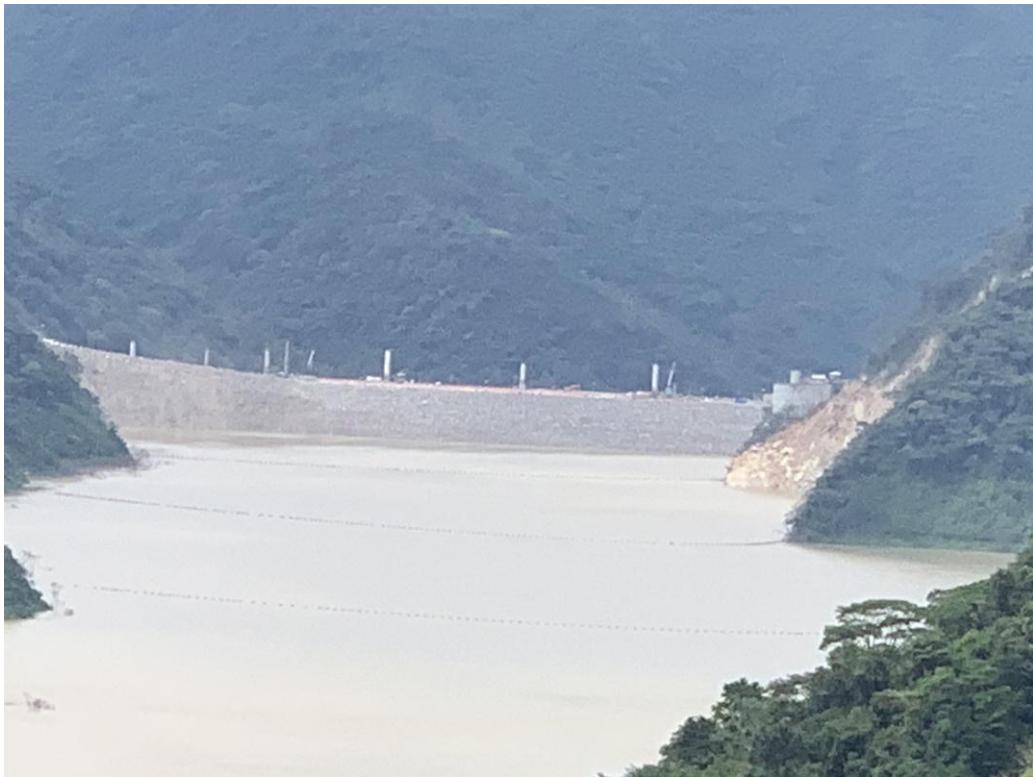
- 5)** Como consecuencia del ascenso descontrolado del nivel del agua del embalse, haber construido el “Lleno Prioritario” sin cumplir las condiciones técnicas mínimas

que se exigen para estos casos: compactación por capas y a una humedad óptima; lo hicieron descargando indiscriminadamente, día y noche, material sin compactar y con altos contenidos de agua por las lluvias de la época.

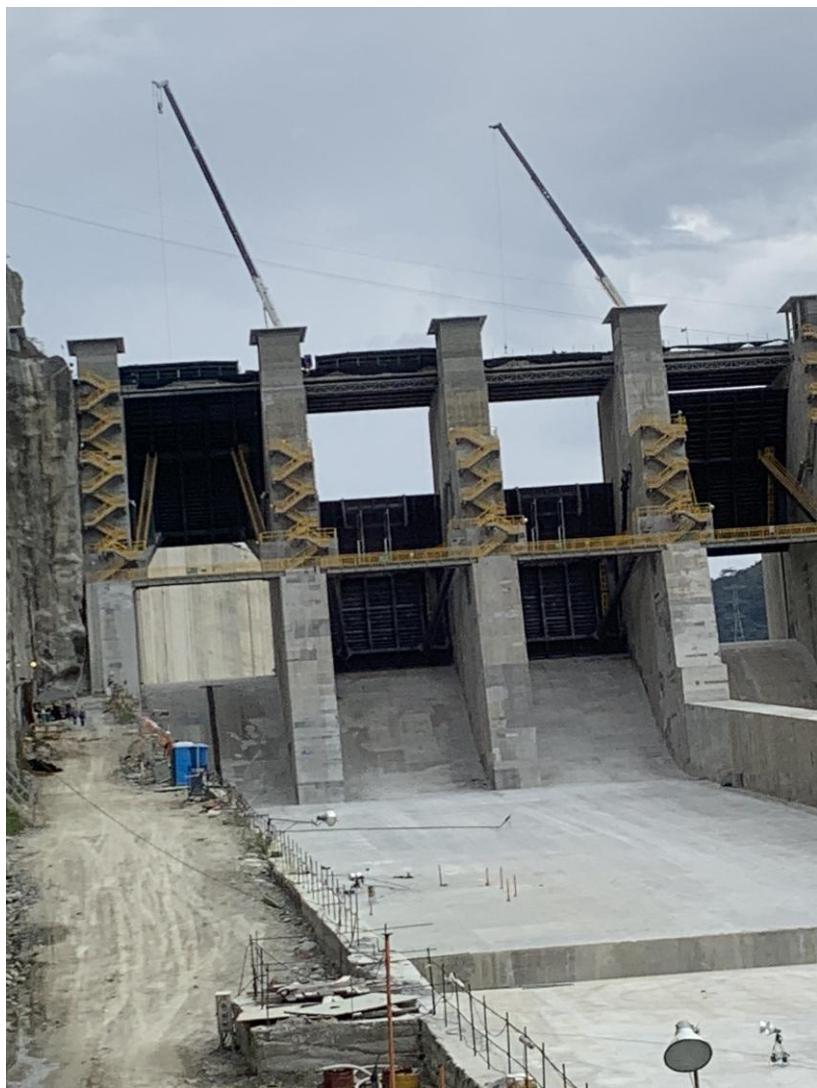
7) El error técnico principal, de todos los cometidos durante la construcción del proyecto, ha sido el cambio de los diseños de las estructuras de la represa. Actualmente, el destino a corto plazo de Hidroituango, está condicionado al desempeño del Vertedero, componente cuya función es permitir el paso de agua desde el embalse hacia aguas abajo del Muro en casos extremos (lluvias muy

intensas en la cuenca del Río Cauca) y cuyo trabajo sea de corta duración (horas o unos pocos días). El Vertedero diseñado originalmente constaba de 5 compuertas y un chute central independiente de los otros dos laterales; sin embargo, el que se ve construido hoy en día en Hidroituango, sólo tiene 4 compuertas y dos chutes, estando el independiente al lado izquierdo del Vertedero. Cuando decidan cerrar la compuerta del único túnel por donde hoy en día está pasando el agua, hacia la Casa de Máquinas y túneles de entrega aguas abajo de la desembocadura del Río Ituango en el Río Cauca, comenzará a ascender el agua del embalse hacia la parte alta del Muro y cuando alcance el nivel del Vertedero lo hará por esos chutes cuyo diseño y función fueron cambiados durante la construcción de proyecto.

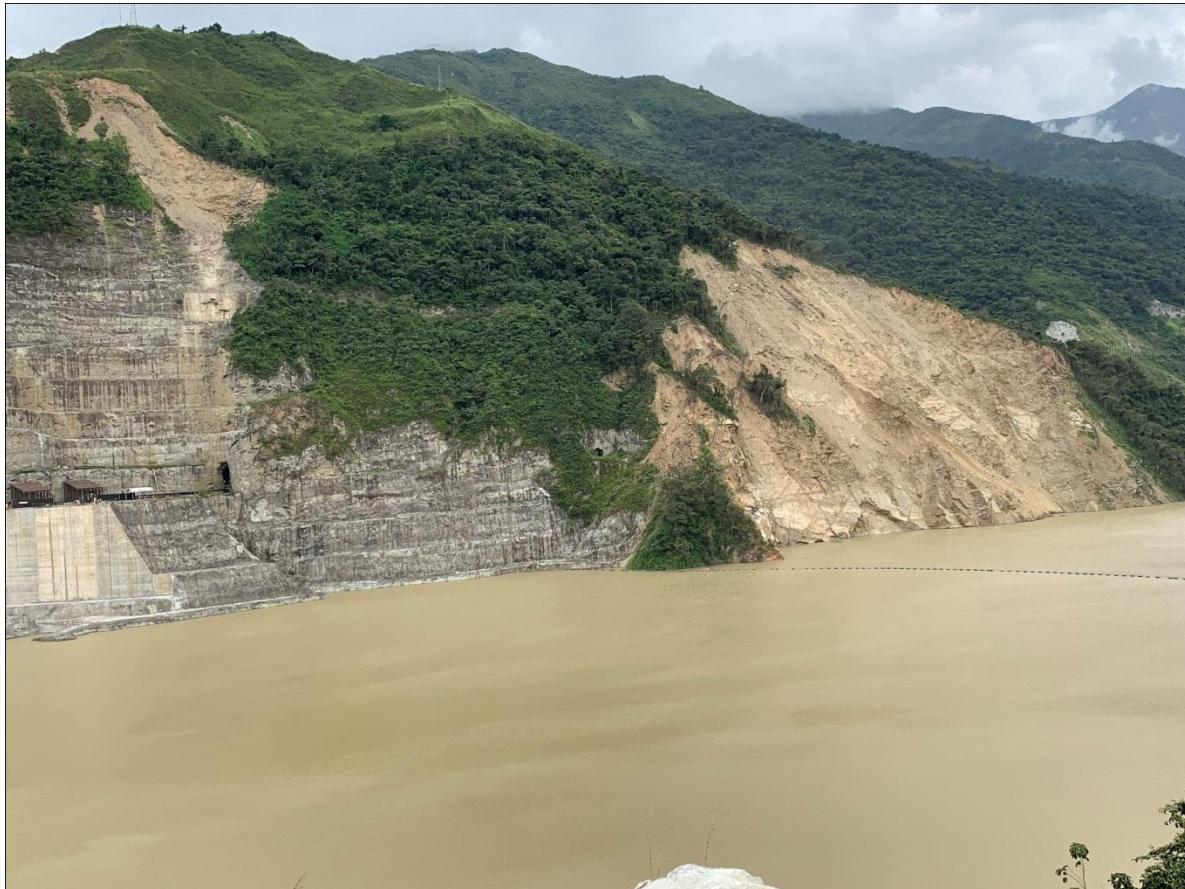
1) Un Macizo Rocoso horadado internamente, desestabilizado superficialmente y en continuo debilitamiento por el flujo de agua internamente y el ascenso del agua por las laderas del embalse.

2) Reforzar el Macizo Roco con la inyección de concretos especiales para estos casos, cuestión que ni siquiera la han considerado los de EPM.

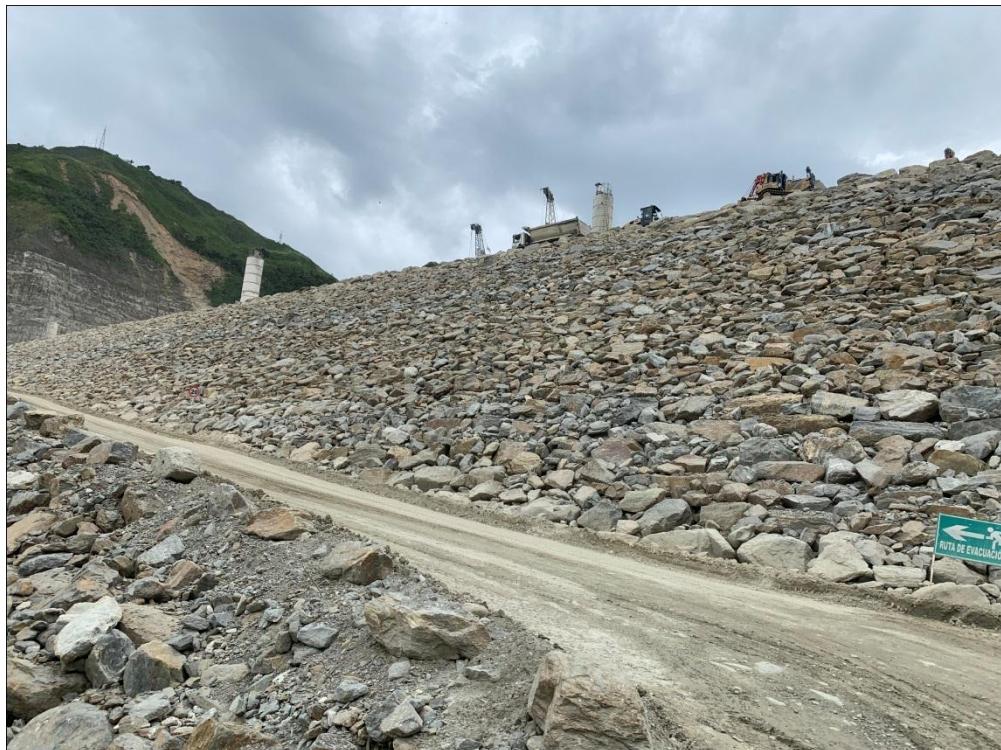
2) Un Muro mal construido y con debilidades internas.

4) Desmantelar el Muro, por lo menos hasta la cota 389, y también el Vertedero.

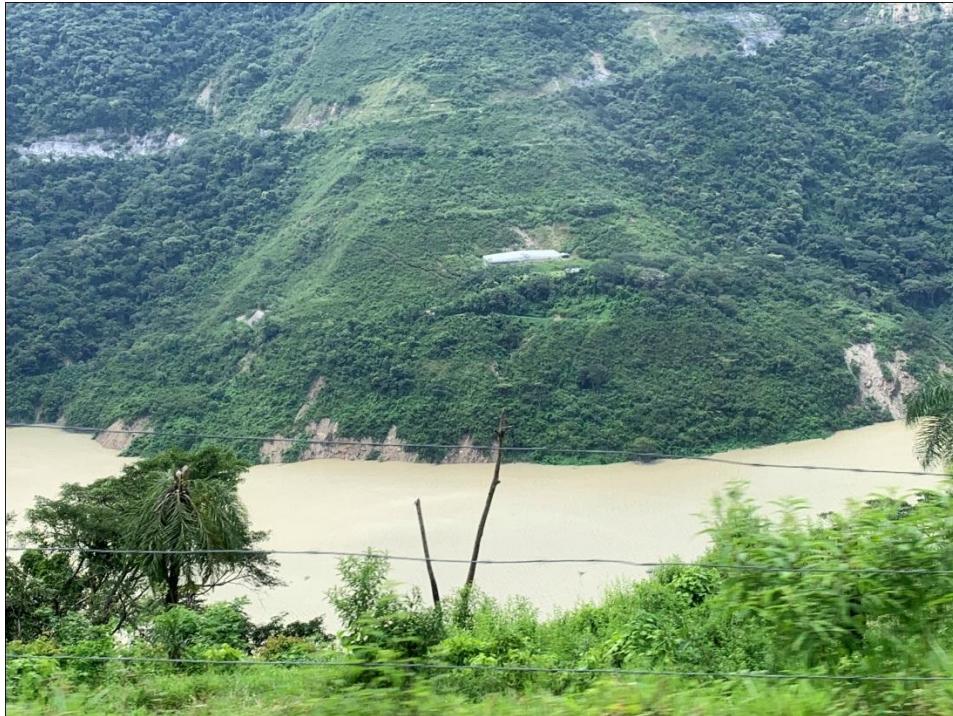
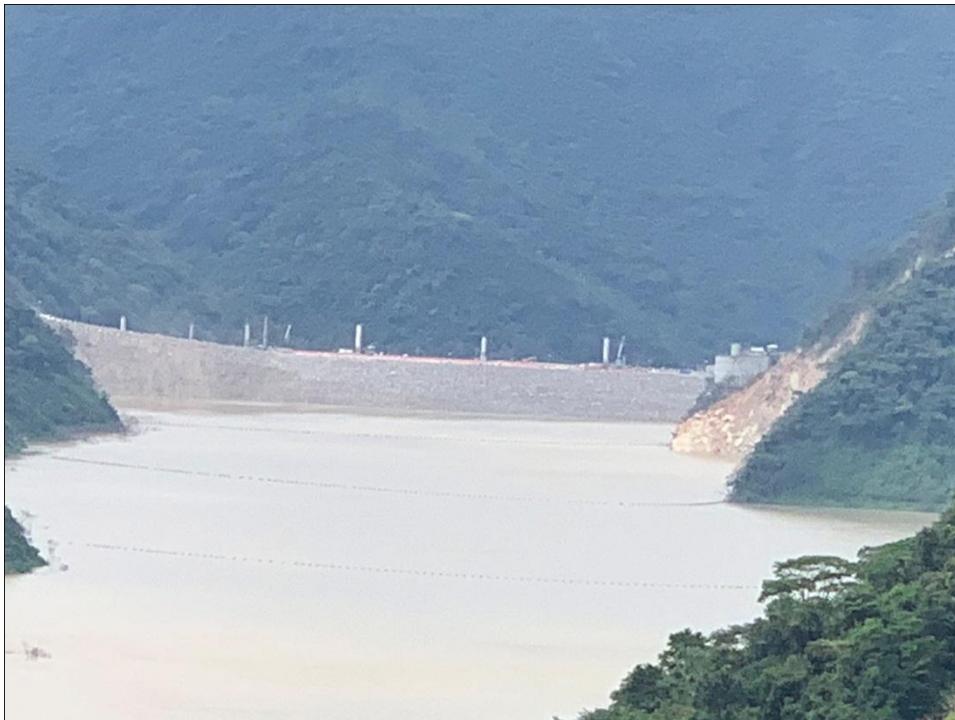
3) Un Vertedero no diseñado para trabajar continuamente por largos periodos de tiempo y fluyendo por él agua-sedimento-escombros y no solamente agua como debe ser.

4) Laderas en permanente desestabilización en las proximidades del embalse y por el ascenso del agua una vez se cierre la compuerta del único túnel que saca agua del embalse atravesando la Casa de Máquinas y demás cavernas que debe tener internamente la montaña.
