Errores Técnicos, Estado Actual y Soluciones a la Problemática del Proyecto Hidroeléctrico Pescadero - Ituango (Hidroituango)

Por: Modesto Portilla Gamboa – Profesor Geociencias (Febrero 1 de 2019)

El presente documento contiene un resumen de las principales realidades del proyecto hidroeléctrico Ituango-Pescadero (Hidroituango), haciendo énfasis en los errores técnicos cometidos durante la construcción de las obras civiles, el estado actual del proyecto y las posibles soluciones técnicas a la problemática ambiental, social, económica y humana que esta amenaza de origen antrópico representa para las Comunidades del Cañón del Río Cauca en la zona de influencia del proyecto: entre Liborina y Caucasia/Nechí (Antioquia).

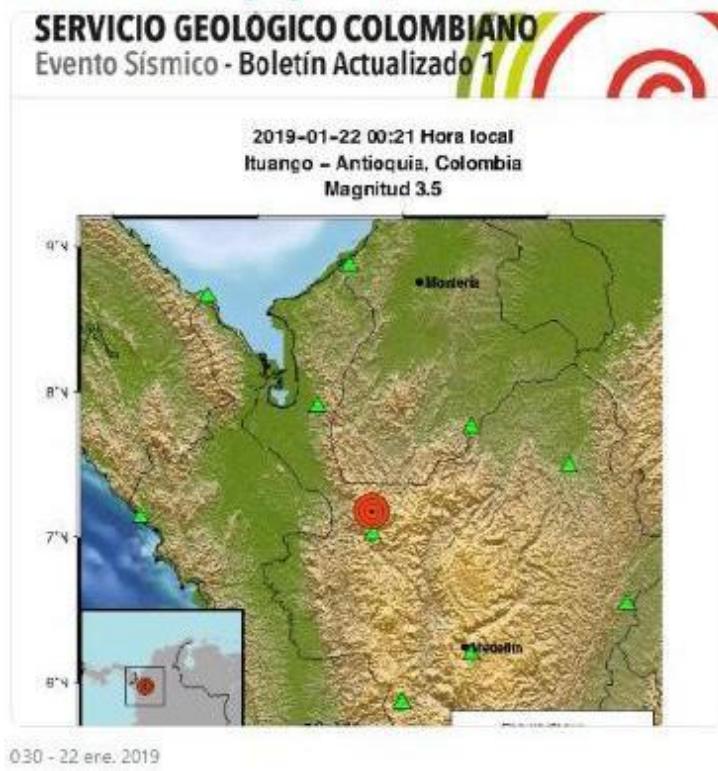
#Reportamos Evento Sísmico - Boletín

Actualizado 1, 2019-01-22, 00:21 hora local.
Magnitud 3.5, Profundidad Superficial (Menor
a 30 km), Ituango - Antioquia, Colombia
